Burgen und Schlösser in Hessen

Beispiel eines kleinen Burgstalles: Burg Hundheim

von Marco Keller und Frank Buchali

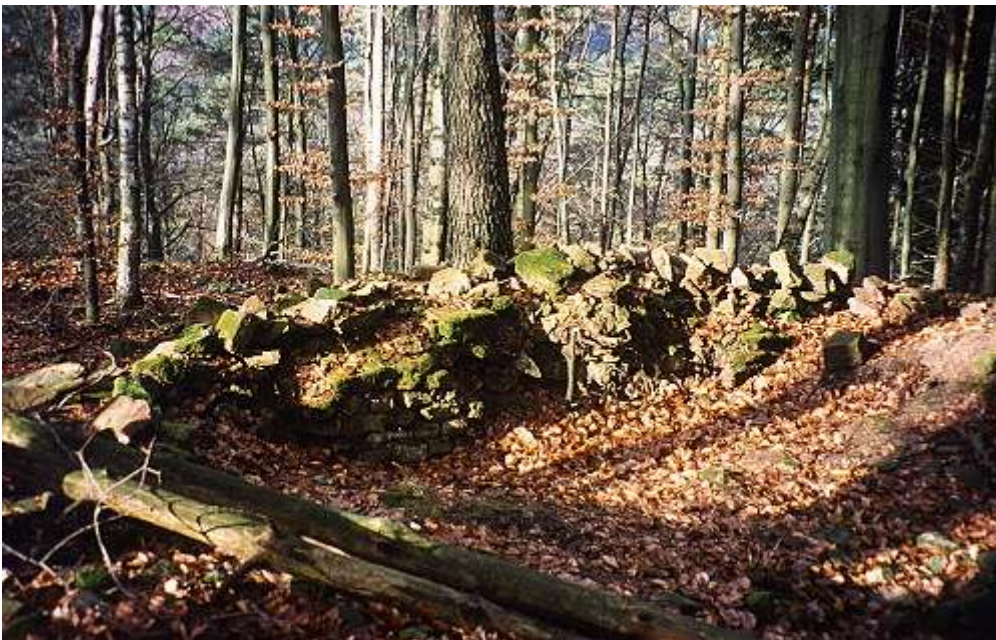
Turmfundament 1998

An der Spitze eines heute bewaldeten Bergspornes befinden sich zwei hintereinanderliegende Abschnittsgräben, welche das Areal an der Bergspornspitze vom Bergplateau abschneiden. An der höchsten Stelle des hinter dem 2. Graben liegenden ca. 40 Meter langen und 20 Meter breiten Burggeländes sind die Mauerreste eines Turmfundamentes sichtbar. Die Burg wurde vor 2002 in einer Quelle beschrieben, dort vermutet ein regionaler Verfasser¹ einen achteckigen Turm. Die Trümmerreste der hauptsächlich unbehauenen Steine lassen jedoch vor Ort keine Schlüsse über den Grundriss des einstigen Turmes zu. Dem Verfasser kann jedoch zugestimmt werden, dass der Turm mit ca. 9 bis 10 Meter im Durchmesser zu einer sogenannten Turmburg gehörte. Eventuell handelte es sich um einen bewohnbaren Turm (Wohnturm)². Das Areal und das Turmfundament werden von einem niedrigen Trümmerwall aus Bruchsteinen umgeben – hier verlief offenbar eine Außenmauer um die kleine Burganlage. Der Verlauf der vermuteten Ringmauer wird nur auf der Südostseite von einem Einschnitt in das Areal unterbrochen. Bei einer Ortsbesichtigung 2002 entdeckten wir leider frische Grabungsspuren. Hier im Bild sieht man einen freigelegten Mauerzug aus behauenen Quadern (schwarzes Rechteck). Leider wird durch solche verbotenen Grabungstätigkeiten die Arbeit der späteren Archäologen erschwert bzw. unmöglich gemacht!

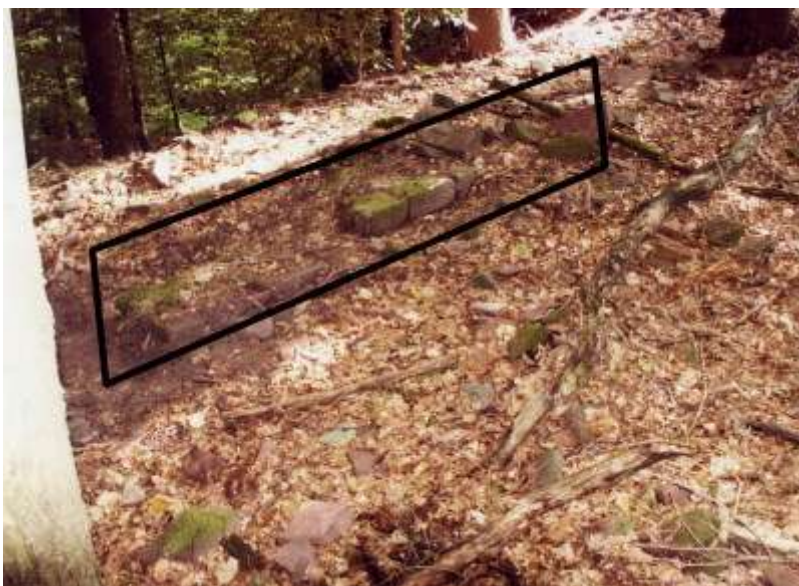
Mauerzug 2002

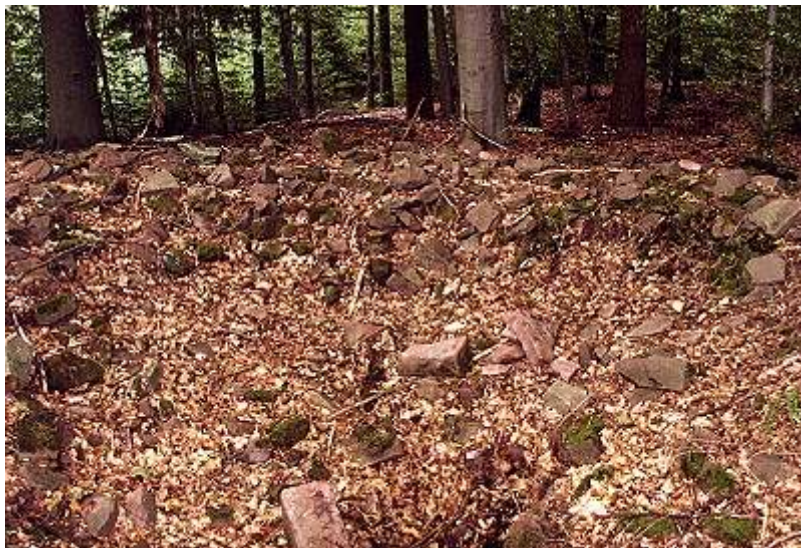
Reste der vermuteten Ringmauer auf der Ostseite

Es wurde ein oktogonaler Turm und eine mehreckige Ringmauer nachgewiesen. Ein Gebäudefundament konnte im Südosten des kleinen Areales ermittelt werden.
