Burgen und Schlösser in Süddeutschland

Flinsbach

Beispiel einer kleinen Wehranlage im Kraichgau - Der Burgstall Flinsbach

Frank Buchali und Marco Keller

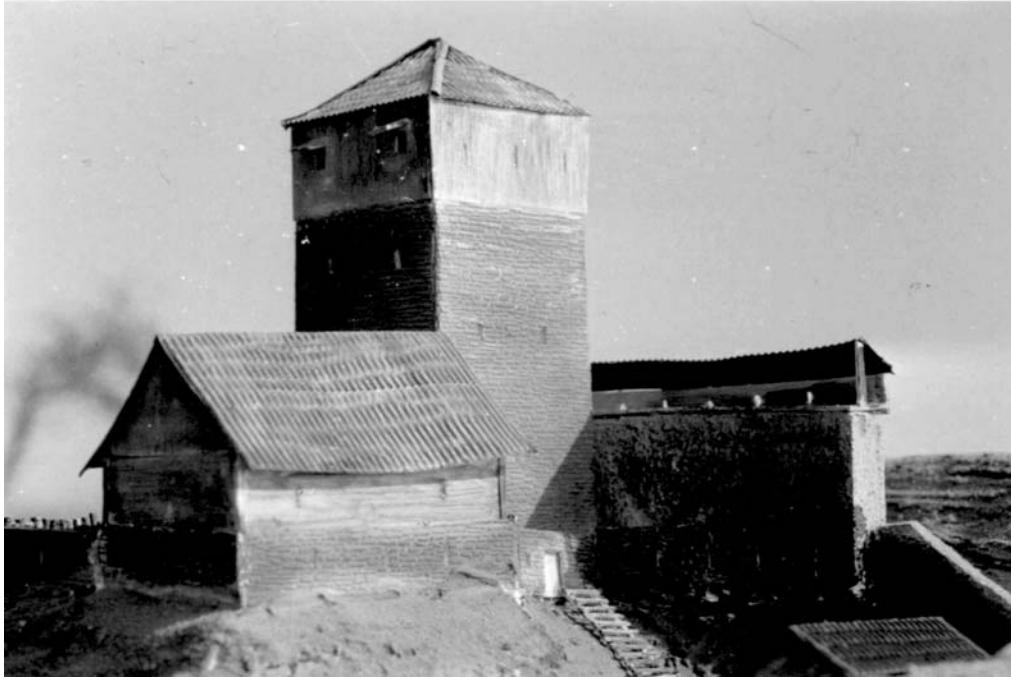
Burgenmodell von Marco Keller

Anhand der Geländebefunde, der Fundstücke und dem Vergleich zu anderen noch vorhandenen, vom Bautyp ähnlichen kleinen Burgen wie Turmburgen oder Wohnturmburgen, wurde mittels eines Modells im Maßstab 1:100 eine Rekonstruktion der mittelalterlichen Anlage vorgenommen.

Dabei handelt es sich um eine fiktive Rekonstruktion. Der genaue Baubestand der einstigen Anlage wird für immer im Dunkeln der Vergangenheit verborgen bleiben. Inwieweit die Anlage komplett aus Steinen oder größtenteils aus Holz oder Fachwerk erbaut wurden, kann eventuell nur archäologisch geklärt werden.
