Burgen und Schlösser in Baden-Württemberg

Bad Ditzgenbach (Schwäbische Alb)

Burg Hiltenburg – Provokation führte zur Zerstörung

von Frank Buchali

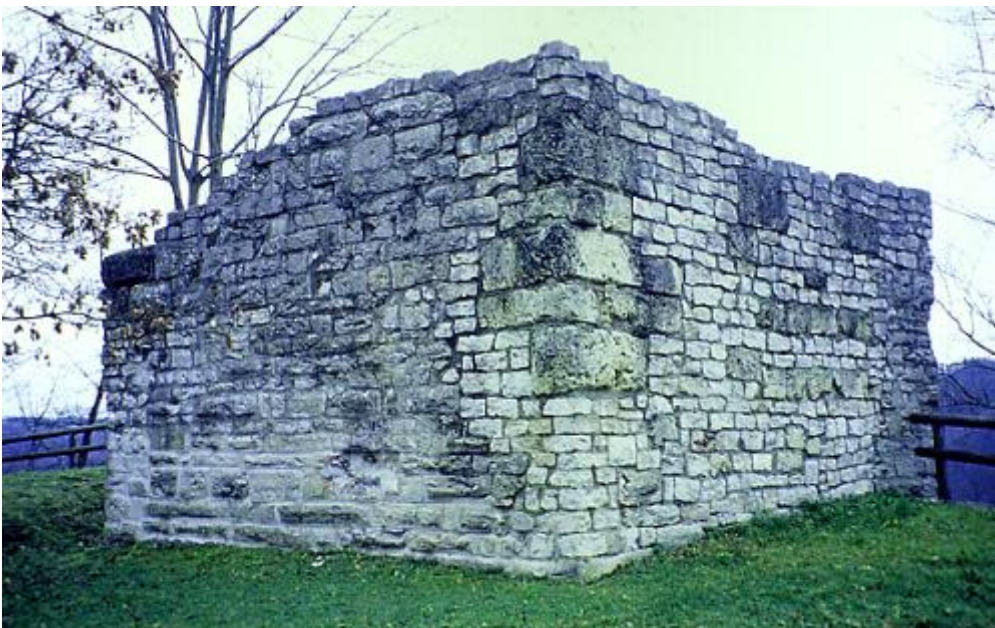
Westlicher Bergfried

Die Hiltenburg kann in zwei Abschnitte eingeteilt werden, der westliche, ältere Teil und der östliche, jüngere Teil. Betritt man den westlichen Teil der Anlage durch die ansteigende Rampe an Stelle des einstigen Tores so befindet sich links ein rechteckiges Fundament eines einstigen Gebäudes (**Skizze Punkt 4**). Daneben steht der quadratische Stumpf des ehemaligen staufischen Bergfriedes, dessen Südwand

mit der Außenmauer eine Einheit bildet **(Skizze Punkt 5)**. Der Bergfried wurde aus rechteckigen Kalksteinquadern und wesentlich größeren Buckelquadern aus Tuffstein errichtet². Der teilweise aufgemauerte Stumpf wurde ausgebessert und neu verfugt. Beachtenswert ist eine rechteckige Vertiefung eines Tuffsteines auf der Ostseite in ca. 3 Metern Höhe. (Verankerung für einen Holzbalken?). An der westlichen Spitze der Anlage ist der Rest eines fast völlig verschütteten aber noch intakten Gewölbes sichtbar **(Skizze Punkt 6)**. Hier zeigt sich die enorme Haltbarkeit der über einem halben Jahrtausend alten Gewölbekonstruktionen. Um die Anlage verläuft entlang der natürlichen Ränder des Berplateaus die einstige, nur noch in Teilen vorhandene Außenmauer. An dieser Stelle fällt der Hang einige Meter steil ab. An der östlichen Spitze der Hiltenburg, sowie auf der Nord- und Westseite ist ein schmales Plateau eines ehemaligen Zwingers sichtbar **(Skizze Punkt 7)**, welcher der Anlage teilweise vorgelagert war. Der westliche Teil, etwa in der Mitte von einer weiteren Abschnittsmauer geteilt, von der noch Reste vorhanden sind, wird auf der Ostseite von einer Mauer begrenzt, hinter der sich ein weiterer Abschnittsgraben befindet. **(Skizze Punkt 8,9)** Eine Schießscharte in der Mauer zeigt, dass sich die Bewohner zur Ostseite hin verteidigen mussten.

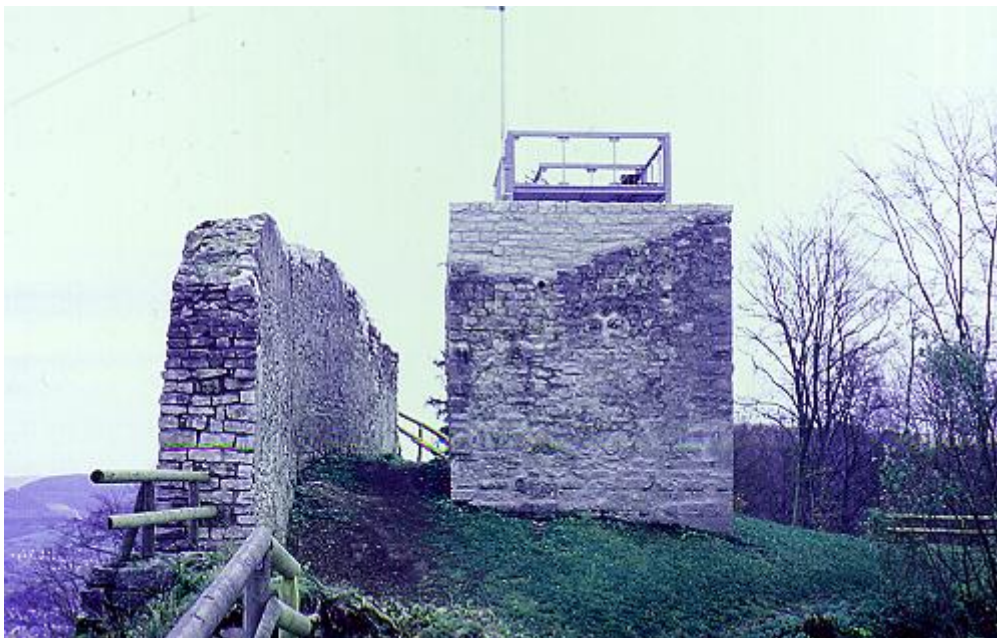
Östlicher Bergfried

Erhalten ist ebenso der Stumpf des heute als Aussichtsturm **(Skizze Punkt 10)** verwendeten quadratischem Bergfrieds, welcher an höchster Stelle des Areals aus kleinen Quadersteinen mit einigen Eckbuckelquadern erbaut wurde, seltsamerweise nicht auf der südlichen Angriffsseite zum Weg hin, sondern auf der Nordseite.

Vielleicht hatte der Turm eher Überwachungsaufgaben des tief gelegenen Tales.

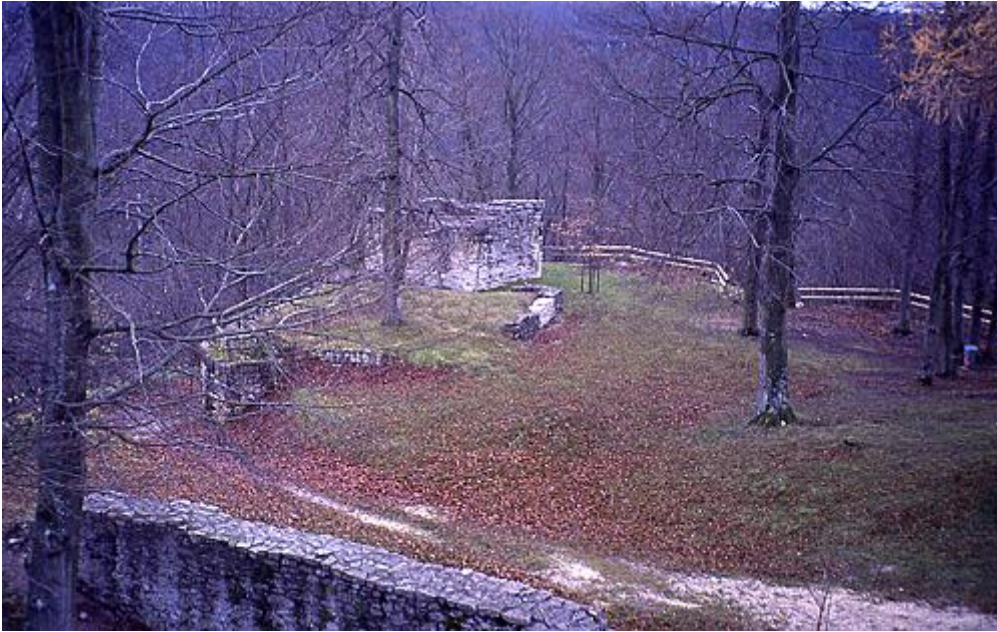
Westliche Burg mit Bergfried und Gebäudefundament, vorne die Abschnittsmauer zur östlichen Burg

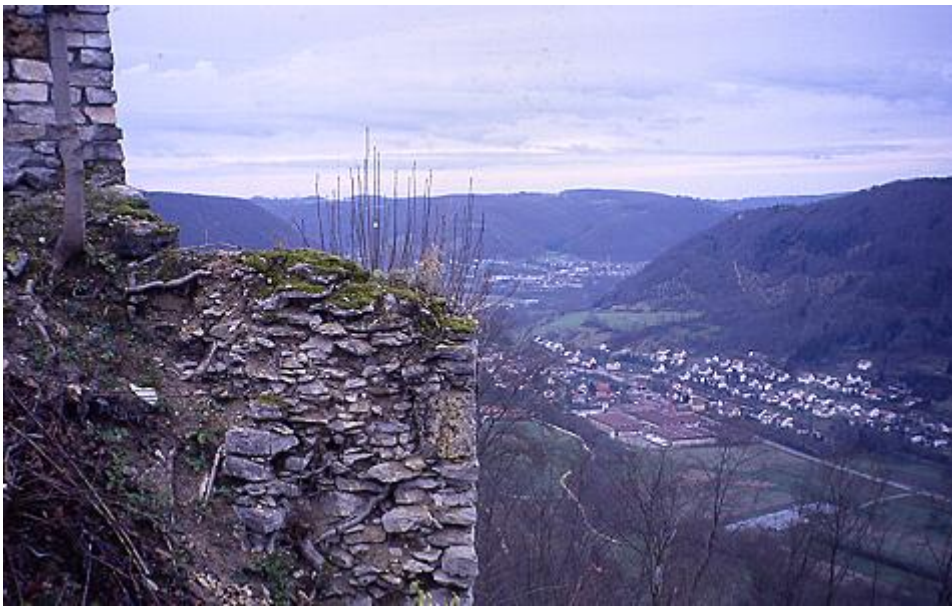
Außenmauer der östlichen Burg mit Blick ins Filstal

Nordseite ein mächtiger Mauerrest der Außenmauer erhalten, von dem ein heute vermauerte Poterne (Pforte) zum Zwinger führte. Beachtenswert sind Reste von Dachziegeln, welche als Füllmaterial in den Fugen verwendet wurden. Handelt es sich um Reste eines früheren Gebäudes oder wurden die Ziegelfragmente erst bei einer Renovierung in neuerer Zeit in der Mauer verarbeitet?
