# Burgen und Schlösser in Hessen

## Beerfelden-Gammelsbach

### Freienstein- Schildmauer stürzte in der Nacht zusammen

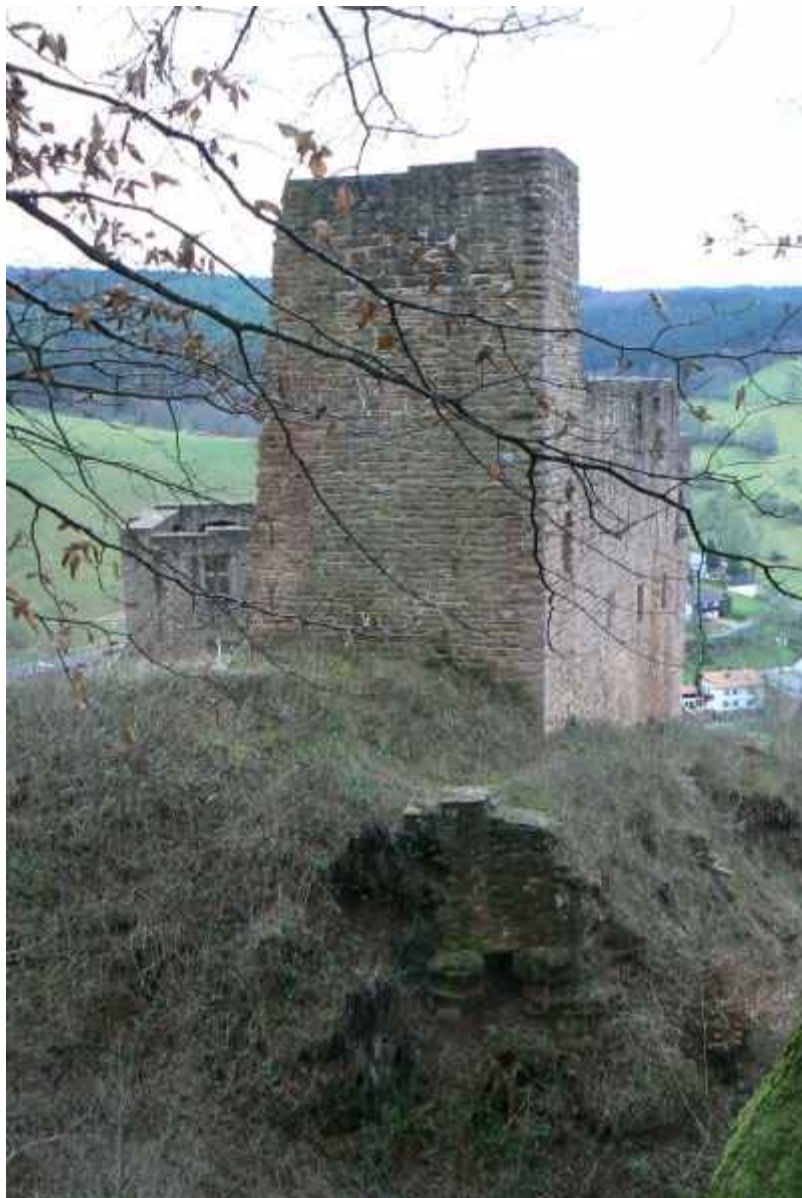
*Blick von der Hangseite über den Halsgraben auf den Rest der Schildmauer, vorne  
Reste der Zwingermauer*

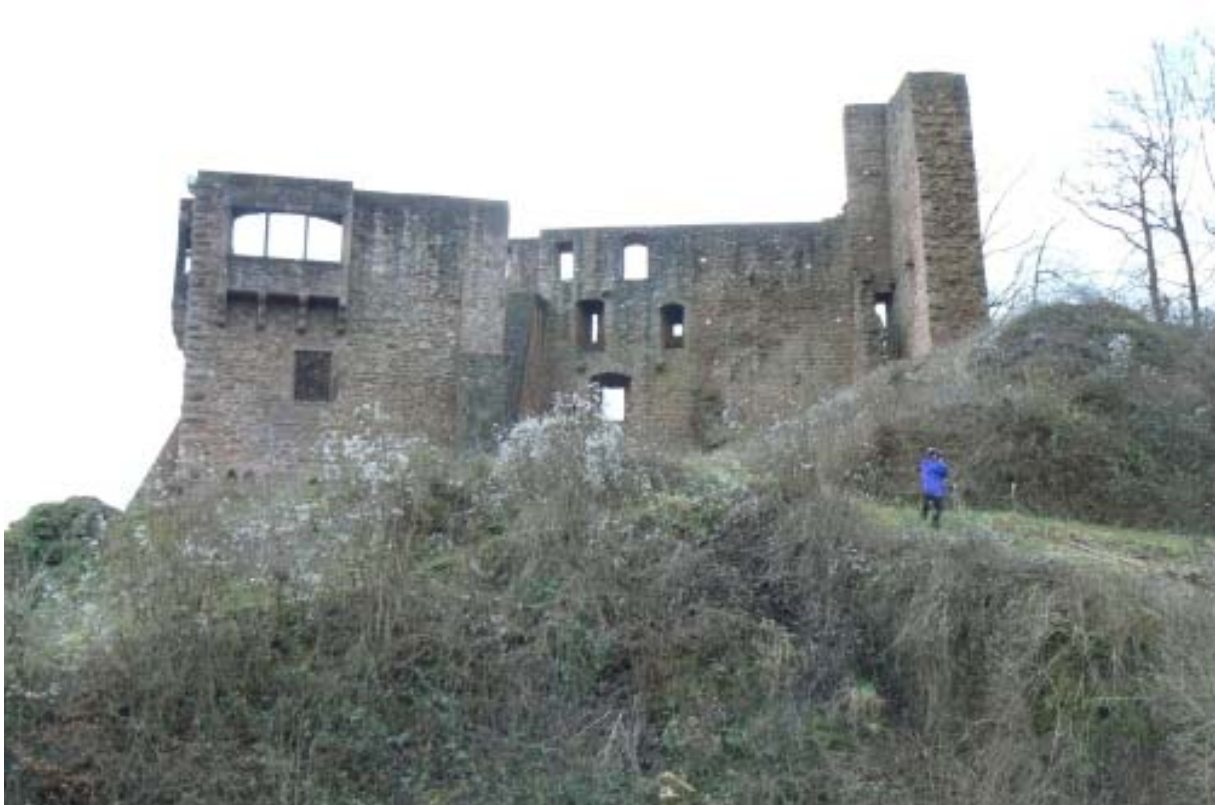
*Blick von der Ostseite auf den Kapellenbau (links) in der Mitte der ehemalige Palas  
und rechts der Schildmauerrest*
